# 18. Münchner Feuerwehrsymposium

Einsatzbericht zum

Großbrand in Hilden am 14.09.2014

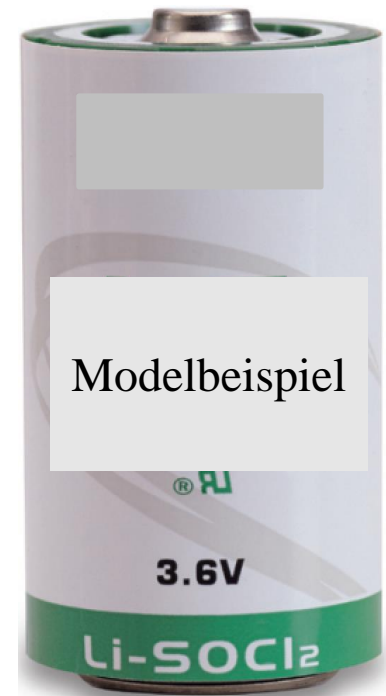
Im Bereich des Explosionsursprunges befanden sich Lithium-Ionen-Batterien. Hierbei handelte es sich um Ausschussware, welche auf dem Weg zwischen Hersteller und Recycling zwischen gelagert wurde. Die Batterien waren ordnungsgemäß in ihrer Verkaufsverpackung versandt worden.

3,6 Volt / 17.000 mAh / Typ D (Mono)  
Modelbeispiel

Eine Batterie wiegt ca. 90g hinzu kommt die Verpackung  
Die Gesamt-Lagermenge dieses Batterietyps betrug ca.

- 5% Lithium (Anode)
- 8% Graphit (Kathode)
- Thionylchlorid als Elektrolyt

Auf Grund des Brandes erlitten die einzelnen Batterien einen Behälterzerknall. Hierbei reagiert das Lithium zusammen mit Bestandteilen des Thionylchlorid zu überwiegend  $\text{LiCl}_2$ .
